参考資料

1. 工事写真

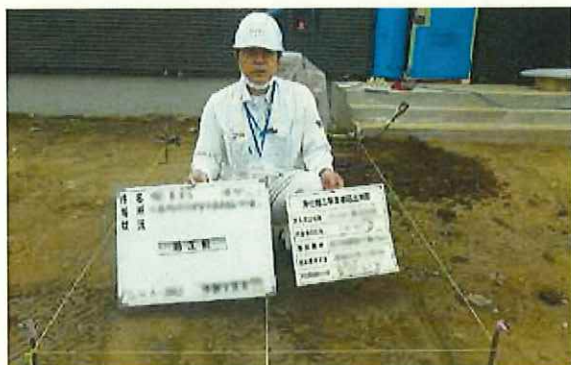
工事写真1 着工前

着工前
浄化槽設備士が設置予定地で実地に監督していることを証する

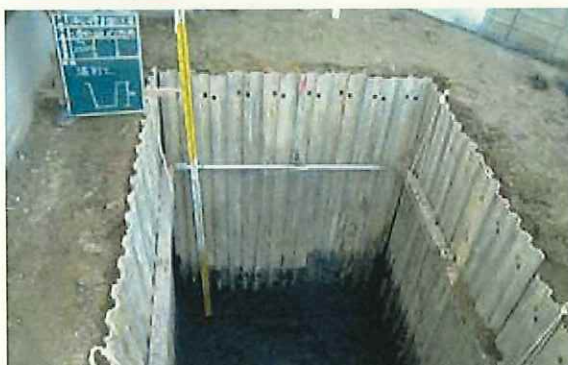
工事写真2 床付けの完了状況

【審査のポイント】
基礎を施工するため、所定の深さまで掘削が済んで、規定面のとおり仕上げられているか。
【写真のポイント】
工事場所、日時、工程を示した標識とともにスケールなどの機材も写す。

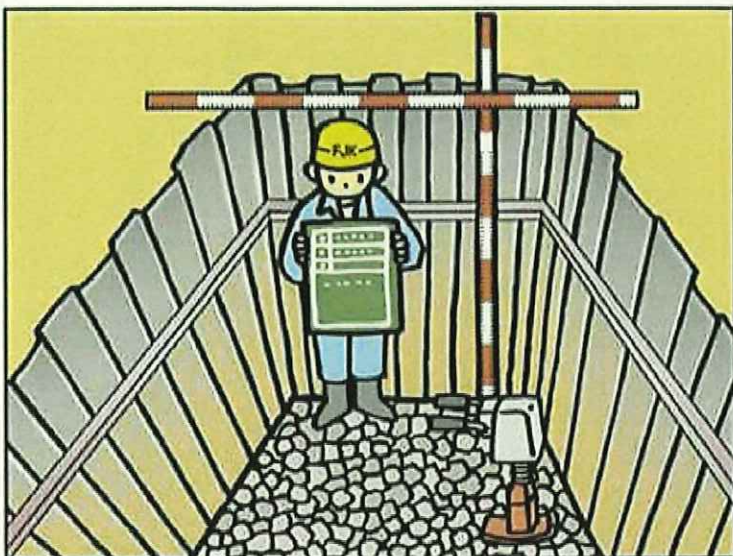
工事写真4 基礎砕石敷設転圧工事状況 (イラスト2)

栗石地業が適正に行われているか。

栗石または砕石地業でランマ等機材で転圧の作業を行っているところを写す。

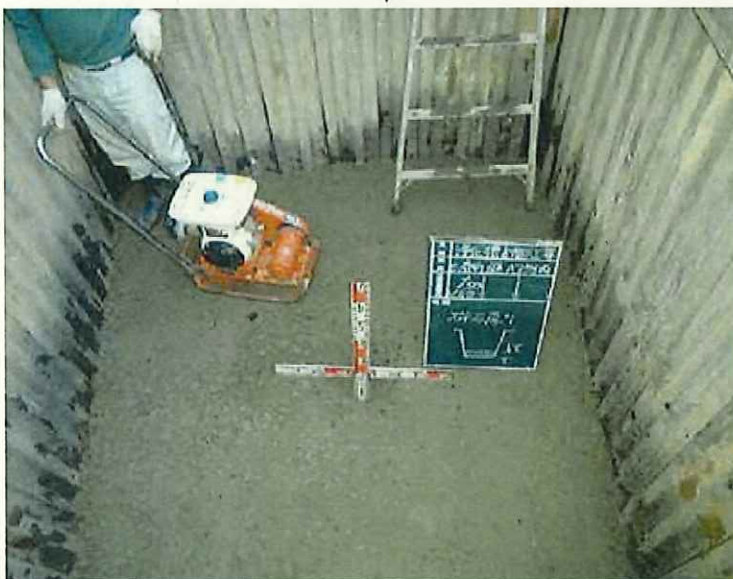
工事写真5 基礎砕石敷設転圧工事状況 (参考)

栗石地業を行った後、捨てコンクリートを所定の厚さで打っているか。

栗石地業を行ったと分かる写真、すなわち栗石のつき固めが終了後、深さの分かるスケールと共に写す。

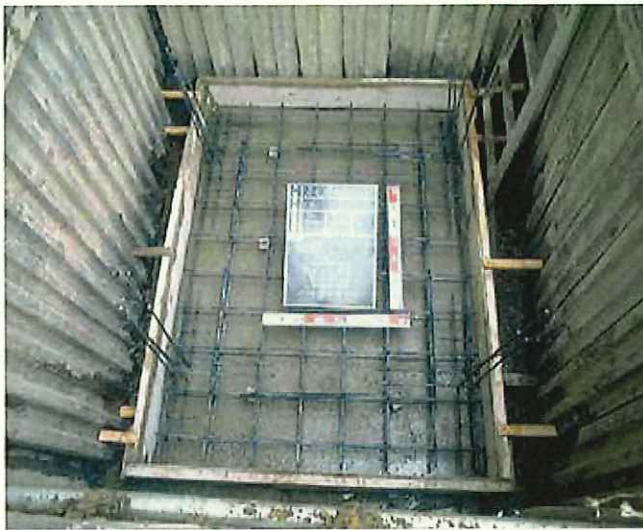
工事写真6 基礎工事の状況(基礎底版コンクリートの配筋状況)(提出写真が2枚の場合)

基礎工事の基礎底版コンクリートに、配筋がされているか。

型枠及び配筋の状態が分かるもの、ピッチが分かるスケールと共に写す。

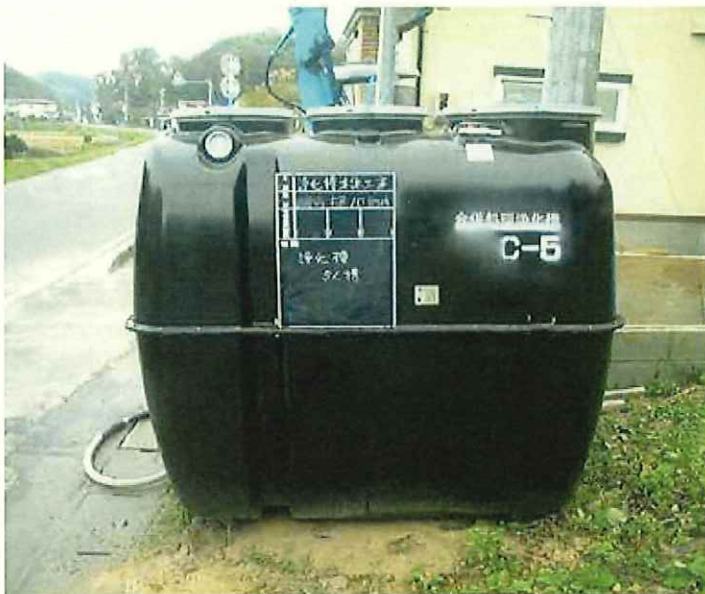
工事写真8 浄化槽本体搬入

【審査のポイント】
設置申請通りの人槽・処理方式であるか。

【写真のポイント】
現場での浄化槽本体の搬入状況、及び本体に明記されているメーカー・型式・人槽が判読できる写真を写す。

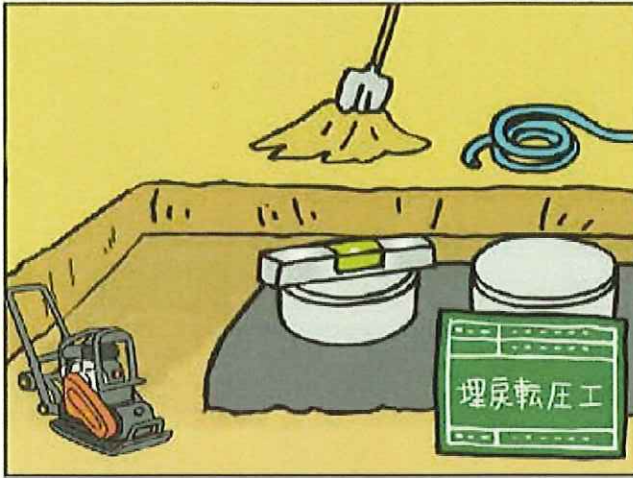
工事写真10 埋め戻し・水締め・転圧 (イラスト4)

水張りを行い、水平を保ちつつ、水締め及び突き固めを行っているか。

水張りを行い、本体の水平を確認しつつ埋戻しの作業を行っていることが分かる写真を写す。

ア. 本体の水平を確認するための水準器。

(これに代えて、水準目安線や越流ぜき、流入、放流、移流管等の状況を浄化槽設備士等が確認していることを写した別の写真でもよい。

イ. 埋め戻しの高さを示すスケール。

ウ. 水張り及び水締めに用いるホース。

エ. つき固め用の器具(つき棒、ランマー等)及び埋め戻しに用いている土砂(本体をさぎつけるおそれのある石などが入っていない土砂)。

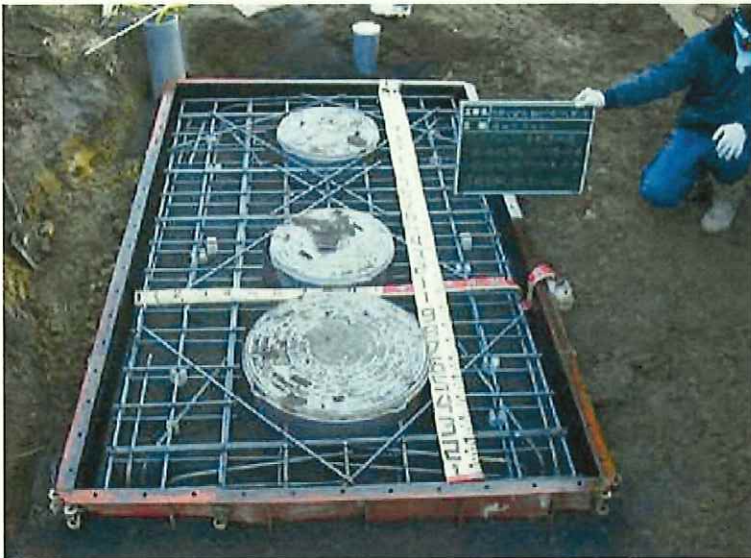
工事写真12 上部スラブコンクリートの配筋状況を示す写真

上部スラブコンクリートに、配筋がされているか。

配筋の状態が分かるもの、ピッチが分かるスケールと共に写す。

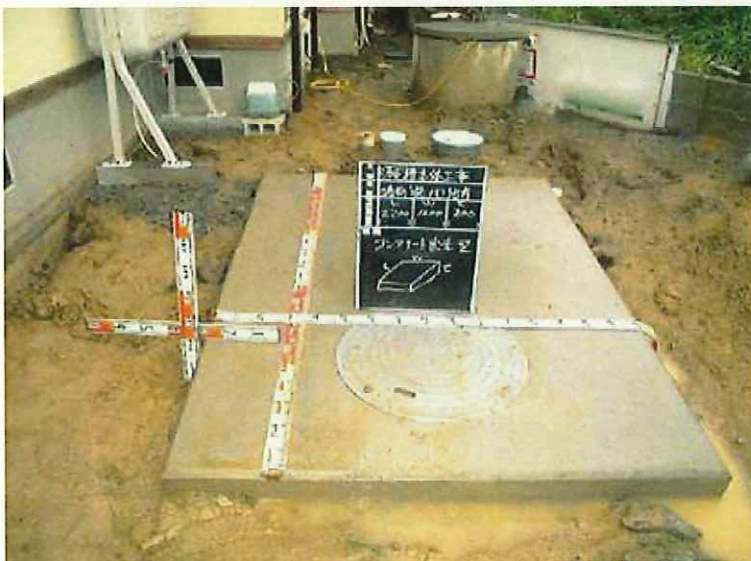
工事写真13 上部スラブコンクリート状況

上部スラブコンクリートが打たれているか。また、その厚さが適当か。

コンクリートが養生され、コンクリート厚が分かるスケールと共に写す。

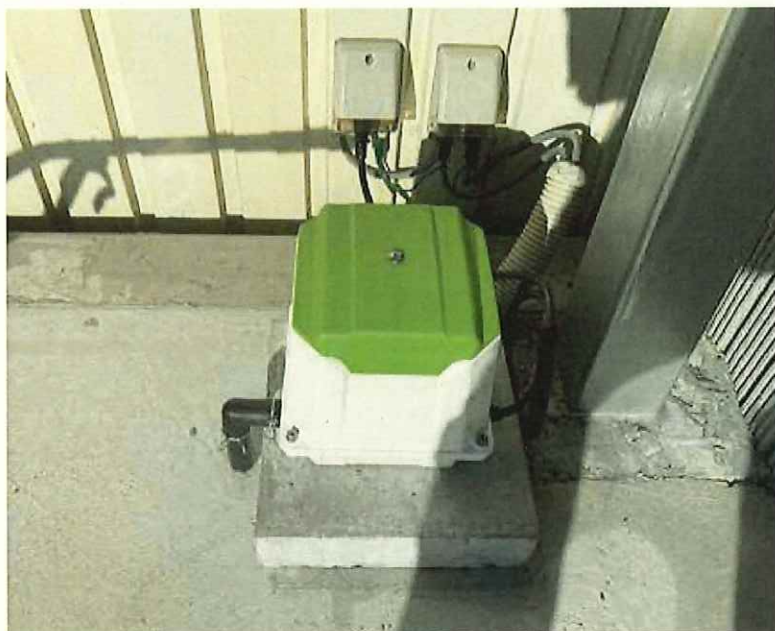
工事写真14 ブロワ設置工事

ブロワの設置場所等が、適正に設置されているか。

ブロワ、屋外用コンセント、アース工事及び送気管とブロワの接続状況が分かるように写す。
